Barri oest

Vilars 0-I (775-550 a.e.)

Western quarter

Vilars 0-I (775-550 BCE)

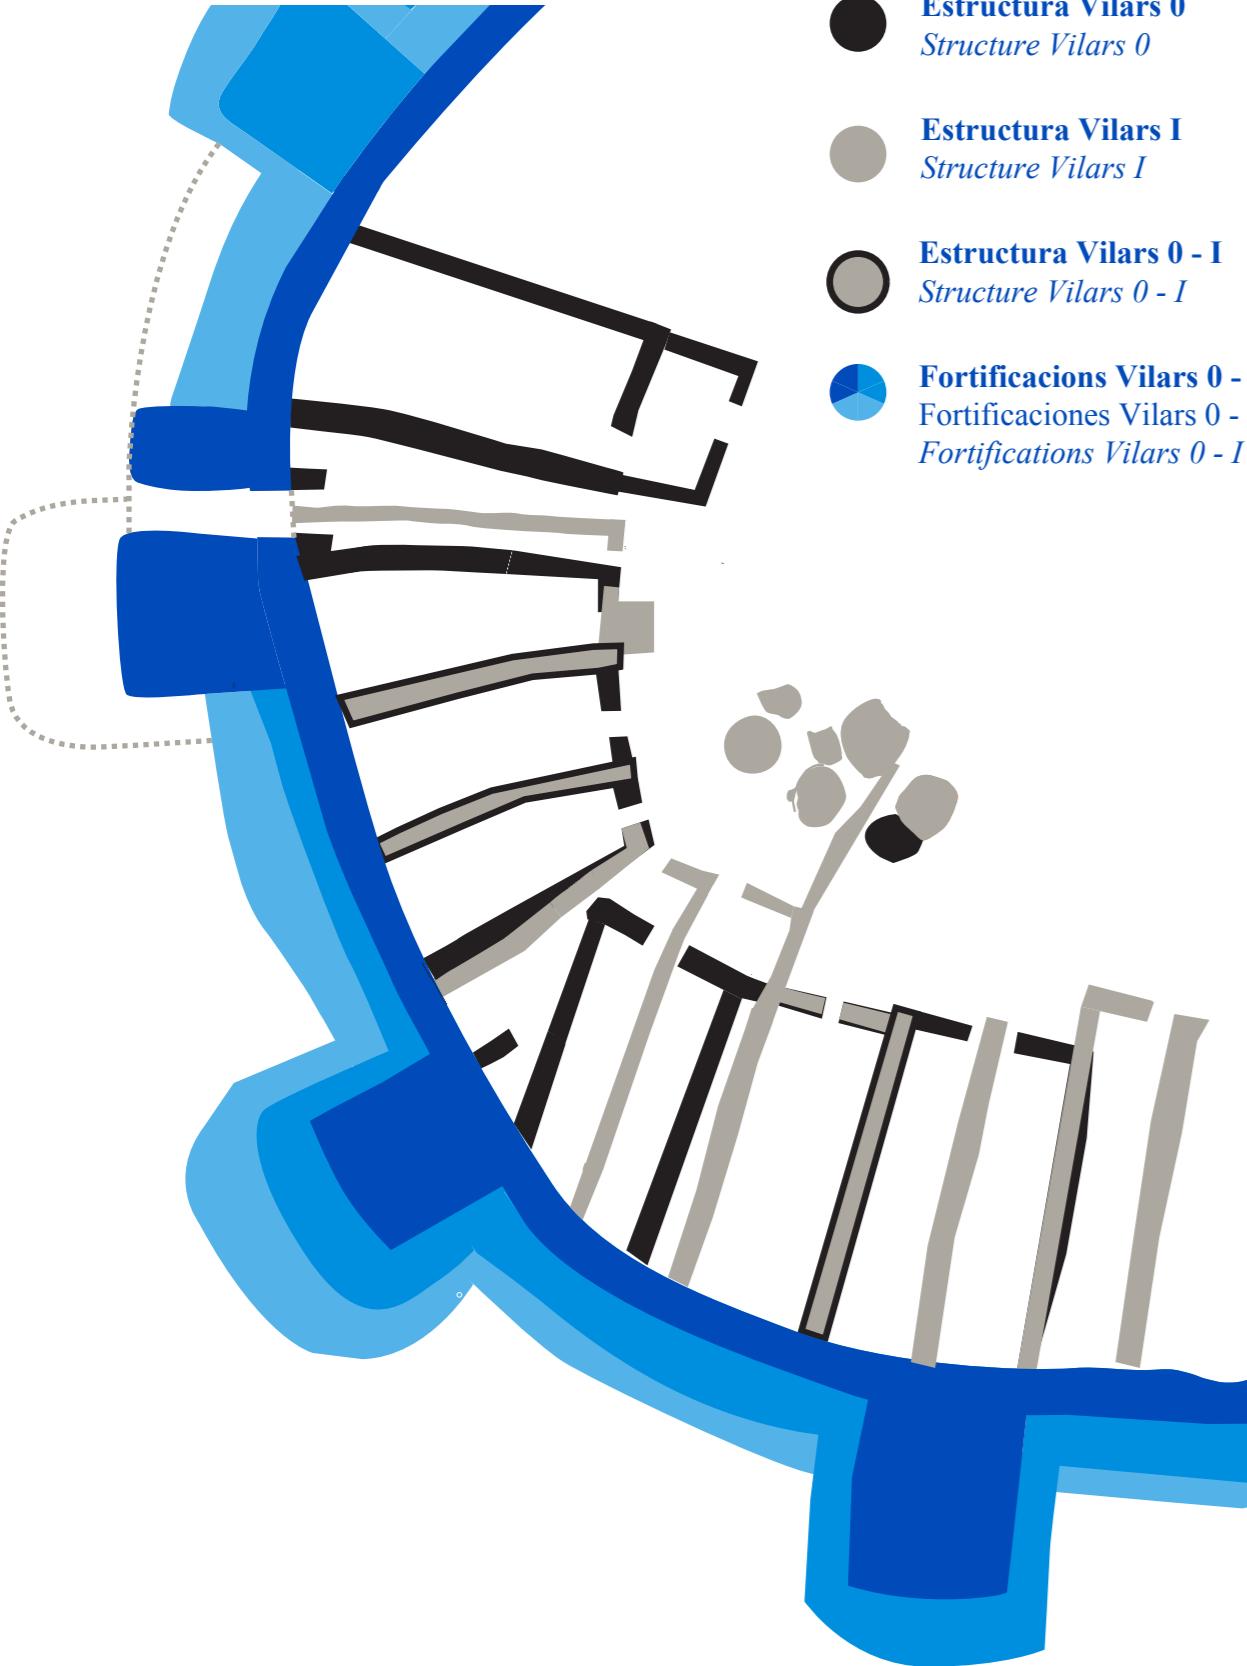
Els treballs agrícoles afectaren notablement tot el barri oest de l'interior del recinte. Les restes de Vilars II han desaparegut quasi totalment i les de Vilars I en part, conservant-se molt millor la fase més antiga. L'estat de conservació n'ha condicionat la presentació i s'ha optat per deixar a la vista les dues sobreposades; s'hi poden observar els canvis a les cases i en la disposició urbanística entre una fase i l'altra. Els murs de Vilars 0 s'han consolidat i recrescut mínimament, una o dues filades, i els de Vilars I que se sobreponen, amb la restauració recuperen cinc o sis filades del seu volum original. Les cases de Vilars 0 són unicel·lulars i amples, amb una gran llar central i els equipaments habituals: banquetes, espais enllosats... A la fase següent, les cases són més estretes i compensen la superficie perduda avançant la façana sobre el carrer, que també es desplaça cap al centre. Les principals novetats al barri són el tancament de la porta i la casa Vilars I, que ocupa l'espai de l'antic carrer i la claveguera, així com les diferències de complexitat estructural, dimensions i equipaments de les cases de Vilars 0, ja encara a la placeta dels forn. Una d'elles, de 45 m², més un probable altell a jutjar pels potents postes de sosteniment, disposava de llar central, d'un espai a cel obert proper a la porta i d'un altre enllosat al fons, on es situava la banqueta, al peu de la qual aparegueren dos perinatais enterrats. El més singular, però, són dues grans tenalles, d'uns 55 litres de capacitat cada una, enterrades al terra, al costat d'un dels murs laterals, amb unes lloses arrodonides tapant les boques a nivell de paviment; estaven habilitades per mantenir en fresc aliments especialment apreciats, com carn confitada amb greix tipus tupina.

Agricultural work significantly affected the entire western quarter of the interior of the site. The remains of Vilars II have almost completely disappeared and those of Vilars I in part, with the earliest phase being much better preserved. The state of preservation has conditioned the presentation and it has been chosen to leave the two superimposed ones in view; the changes in the houses and the urban layout between one phase and the other are clearly visible. The walls of Vilars 0 have been consolidated and minimally rebuilt by one or two courses, and those of Vilars I that overlap recover five or six rows of their original volume in the restoration.

The houses of Vilars 0 are single-celled and spacious, with a large central fire and the usual equipment: benches, areas with flagstones... In the next phase the houses are narrower and make up for the lost area by advancing the facade on to the street, which also moves towards the centre. The main new developments in the district are the closing of the gate and the Vilars house that occupies the space of the old street and the sewer, as well as the differences in structural complexity, dimensions and equipment of the houses of Vilars 0, now facing the square of ovens. One of them, of 45 m² plus a probable mezzanine judging by the powerful support posts, had a central fireplace, an open-air space near the door and another paved area at the back, where the bench was located, at the foot of which two perinatales appear buried. The most unique thing, however, are two large earthenware vases each with a capacity of about 55 litres, buried in the ground next to one of the side walls, with rounded slabs covering the openings at floor level; they were prepared to keep particularly important food, like meat candied with stew type fat, fresh.
