Rampa fortificada

Vilars III-IV (450-300 ane)

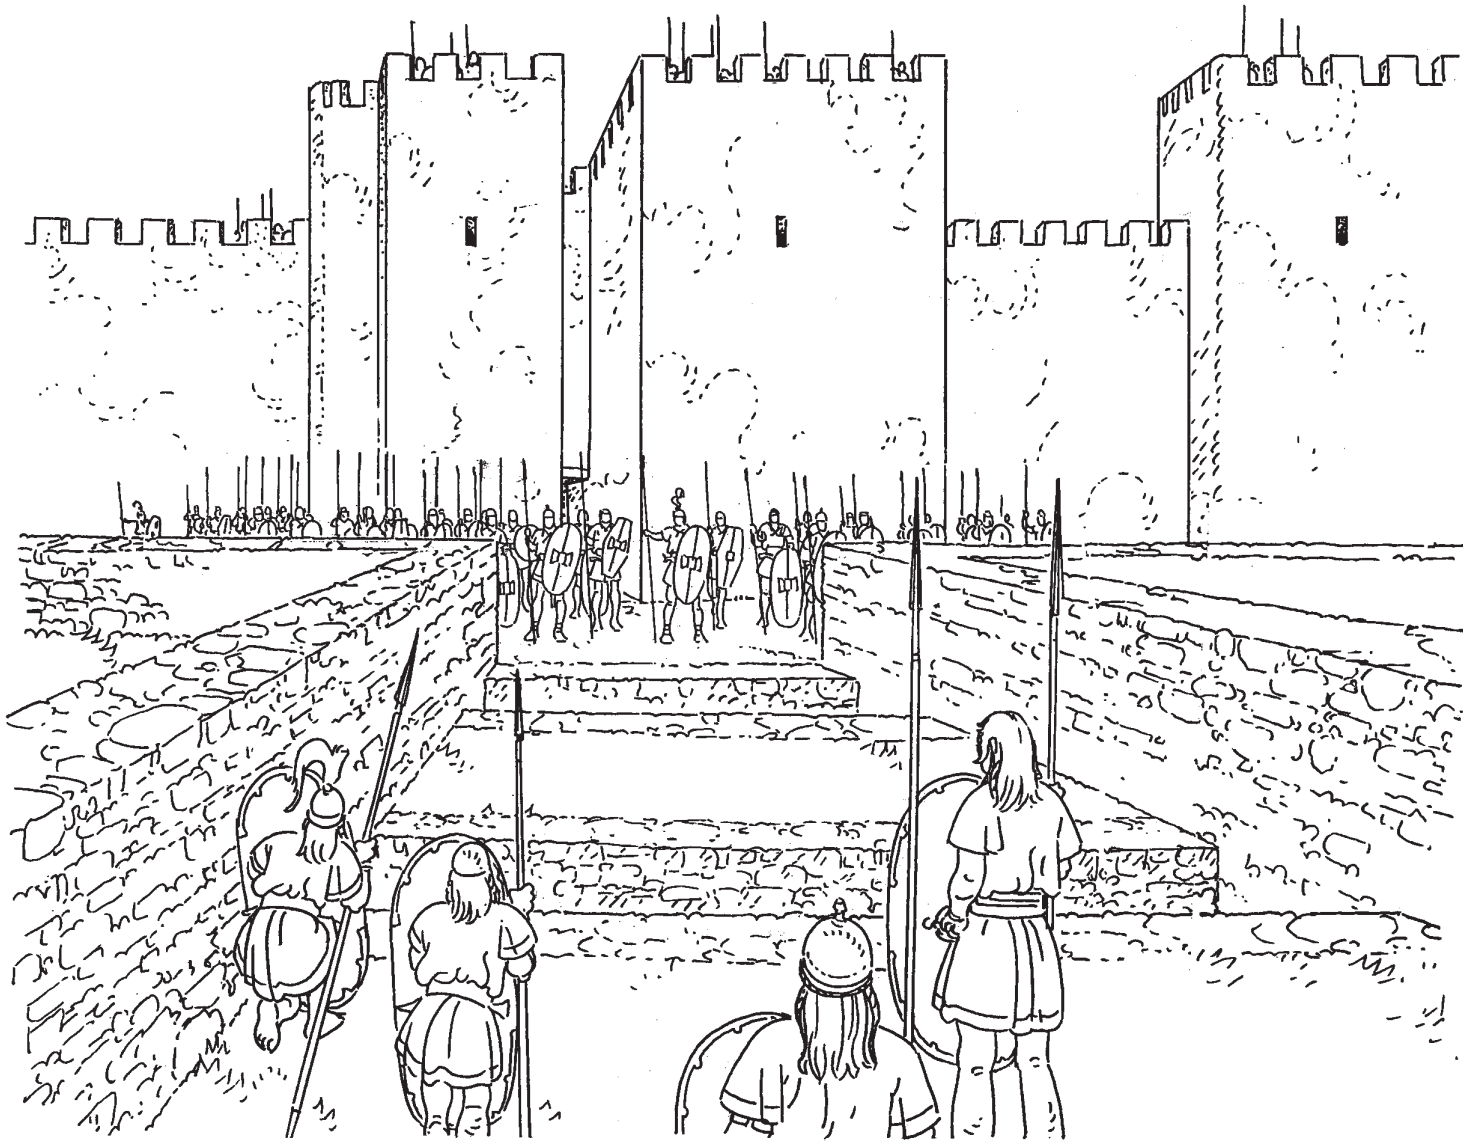
Davant de la porta nord es reservà sense excavar un tros del fossat, i al seu damunt es construí la rampa fortificada. Estava defensada pels murs laterals i tallada almenys per dos fossats travessers de paret a paret, que en situacions normals devien estar coberts per taulons. Desconeixem la configuració de la part davantera, encara sense excavar, travessada per un altre fossat avançat que s'estenia davant de la façana nord, així com la manera com es combinaven la canalització d'aigua i l'arquitectura defensiva. L'entrada de la rampa estaria defensada per una contraguàrdia.

Ante la puerta norte se reservó sin excavar un trozo del foso, y sobre él se construyó la rampa fortificada. Estaba defendida por los muros laterales y cortada al menos por dos fosos atravesados de pared a pared, que en situaciones normales estarían cubiertos por tablones. Desconocemos la configuración de la parte delantera, aún sin excavar, atravesada por otro foso avanzado que se extendía ante la fachada norte, así como el modo en que se combinaban la canalización de agua y la arquitectura defensiva. La entrada de la rampa estaría defendida por una contraguàrdia.

In front of the northern door, part of the moat was left undug and the fortified ramp was built on it. It was defended by the side walls and crossed by at least two ditches from wall-to-wall, which in normal situations were to be covered with boards. We know nothing about the setup of the front part, which has still to be excavated, but was crossed by another advanced moat that stretched in front of the northern facade, and the way in which the water channelling and the defensive architecture were combined. The front entrance would be defended by a guard.
