Camp frisó o pedres clavades

Vilars I (700-550 ane)

Cheval de frise, or raised stones

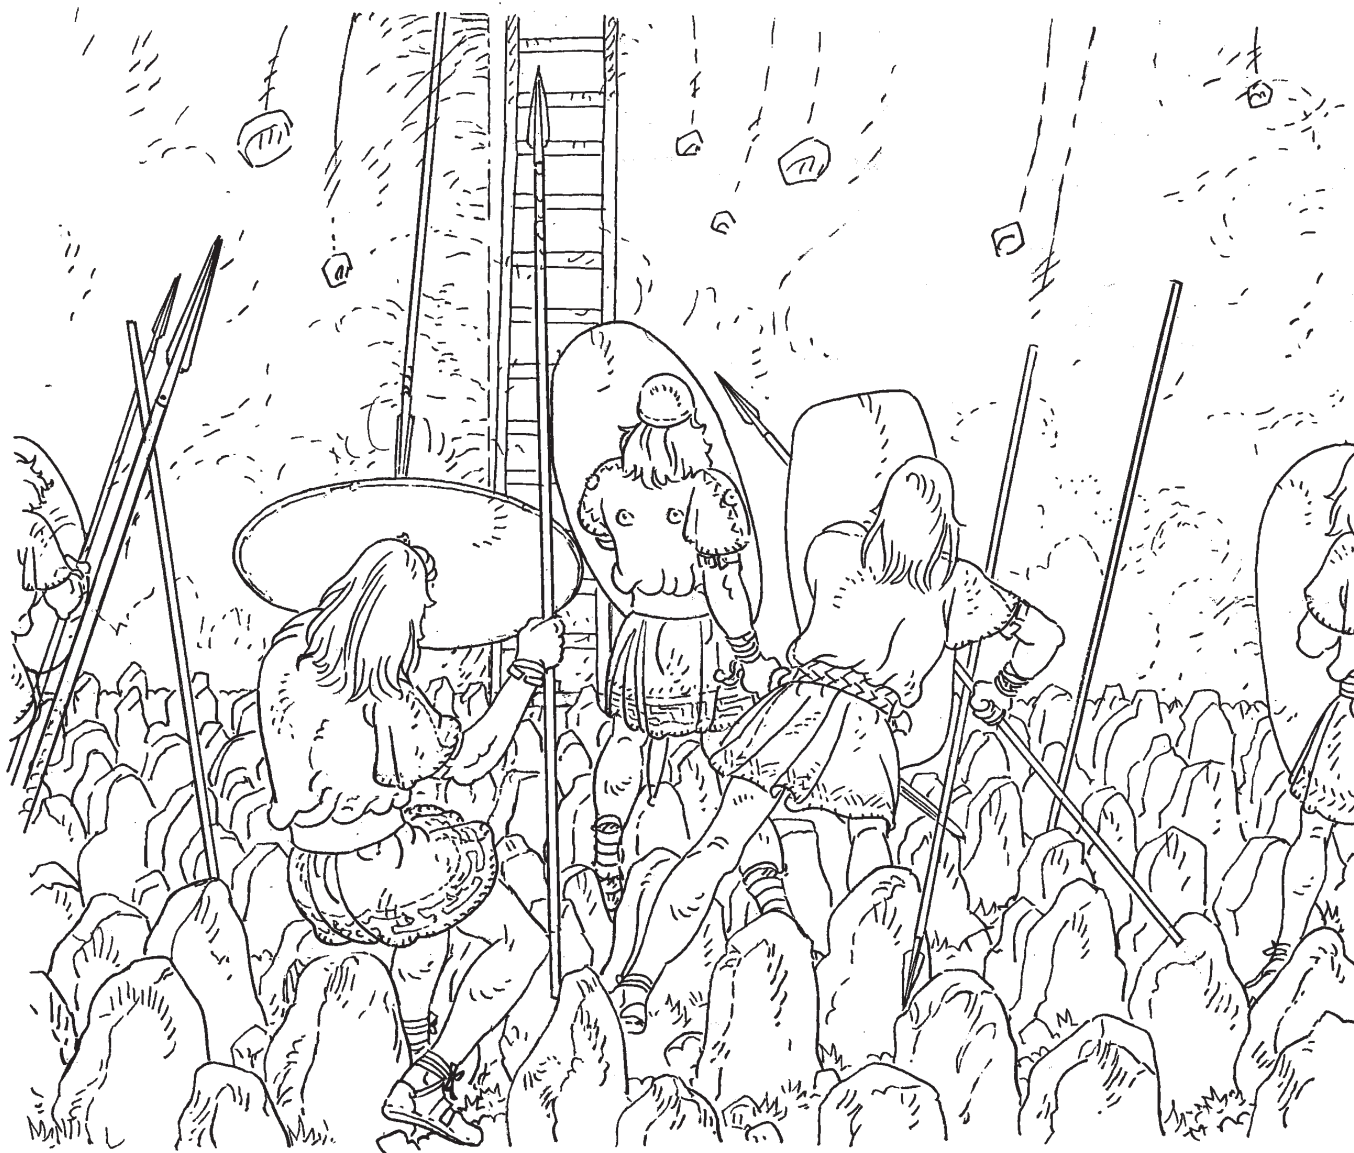
És un sistema defensiu que consisteix a clavar una franja ampla de pedres dretes al voltant de la fortalesa amb la intenció d'obstaculitzar l'aproximació i els moviments davant dels murs de la cavalleria i la infanteria enemigues. Es construï durant Vilars I, ben avançat el segle VII ane, i funcionà durant poc més de mig segle. Fou substituït com a element defensiu pel fossat ibèric (Vilars II, III i IV). L'excavació de la vall suposà la destrucció de les pedres dretes, i tan sols es conservaren colgades sota terra les que estaven emplaçades entre la muralla i l'escarpa del fossat.

Es un sistema defensivo que consiste en clavar una ancha franja de piedras incadas alrededor de la fortaleza con la intención de obstaculizar la aproximación y los movimientos delante de los muros de la caballería y la infantería enemigas. Se construyó durante Vilars I, bien avanzado el siglo VII a.n.e., y funcionó durante poco más de medio siglo. Fue sustituido como elemento defensivo por el foso ibérico (Vilars I, III y IV). La excavación del valle supuso la destrucción de las piedras derechas, y sólo se conservaron enterradas bajo tierra las que estaban emplazadas entre la muralla y la escarpa del foso.

This is a defensive system that consists of fixing a wide strip of stones around the fortress as an obstacle to prevent the enemy cavalry and infantry approaching and moving in front of the walls. It was built during Vilars I, well into the 7th century VII BCE, and worked for little more than half a century. As a defensive element it was replaced by the Iberian moat (Vilars II, III and IV). The digging of the valley destroyed the upright stones and only those between the wall and the age of the moat remained buried underground.
